## **EKSPERTYZA STANU TECHNICZNEGO**

Przedmiotem opracowania jest ekspertyza stanu technicznego budynku głównego Szkoły Policji w Pile przy pl. Staszica 7. Budynek zlokalizowany jest na działce geodezyjnej nr 236/4, w Pile, na terenie zamkniętym w rozumieniu przepisów prawa geodezyjnego i kartograficznego, w kompleksie istniejącej zabudowy Szkoły Policji w Pile.

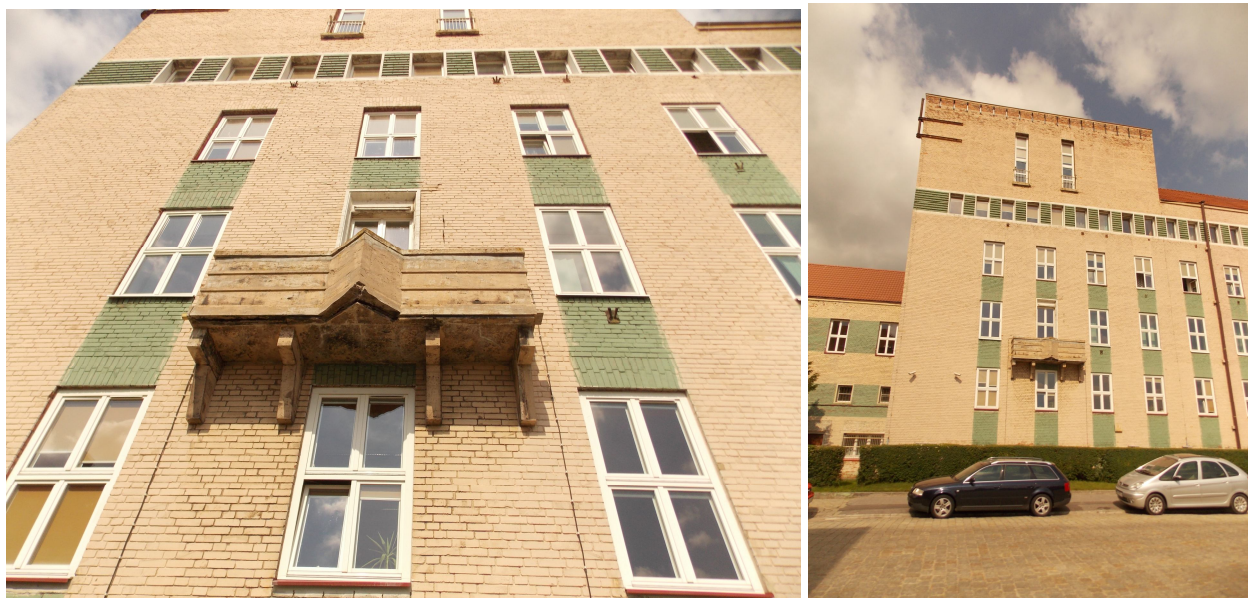
- Ściany konstrukcyjne zewnętrzne i wewnętrzne - wykonane są z drobnowymiarowych elementów cegła ceramiczna pełna na zaprawie cem. - wap; Od zewnątrz układane w sposób ozdobny z licznymi zdobieniami, ornamentami, nieotynkowane – pomalowane wtórnie farbą olejną. Stan techniczny ścian konstrukcyjnych jest dobry nie ma widocznych pęknięć, wyboczeń i uszkodzeń. Ściany ze względu na swój zabytkowy charakter nie powinny być ocieplane. Ściany zewnętrzne wewnątrz dziedzińców, otynkowane mogą zostać ocieplone ze względu na zachowanie odpowiednich parametrów cieplnych. W wyniku oględzin zewnętrznych zauważono drobne pęknięcia warstwy elewacyjnej muru oraz nieliczne ubytki cegły elewacyjnej klinkierowej i zaprawy spoinowej (fugi).Poważny problem estetyczny budzi pomalowanie cegieł elewacji zewnętrznej w latach 80-tych ubiegłego wieku. Wtórna Farba szpeci elewację zewnętrzną i należy ją usunąć oraz przywrócić pierwotny wygląd elewacji. Szacunkowo należy przyjąć 100% elewacji zewnętrznej do oczyszczenia z farby, ok.5% powierzchni z cegły do uzupełnienia,

Fot 5, Fot 6. Elewacje zewnętrzne do renowacji (oczyszczenia z farby), ocieplenia od wewnątrz

Renowacja powinna polegać na oczyszczeniu elewacji zewnętrznych budynku z farby ,uzupełnieniu ubytków cegły, spoin (fug) , iniekcji poziomej , wykonaniu opaski wokół budynku, wymianie rur spustowych z czyszczeniem przykanalików ,oczyszczeniu i pomalowaniu elementów metalowych ,krat stalowych w oknach W czasie robót zewnętrznych należy założyć również , izolację przeciwwodną ścian fundamentowych, wykonać opaski wokół budynku, wymienić uszkodzone obróbki blacharskie.

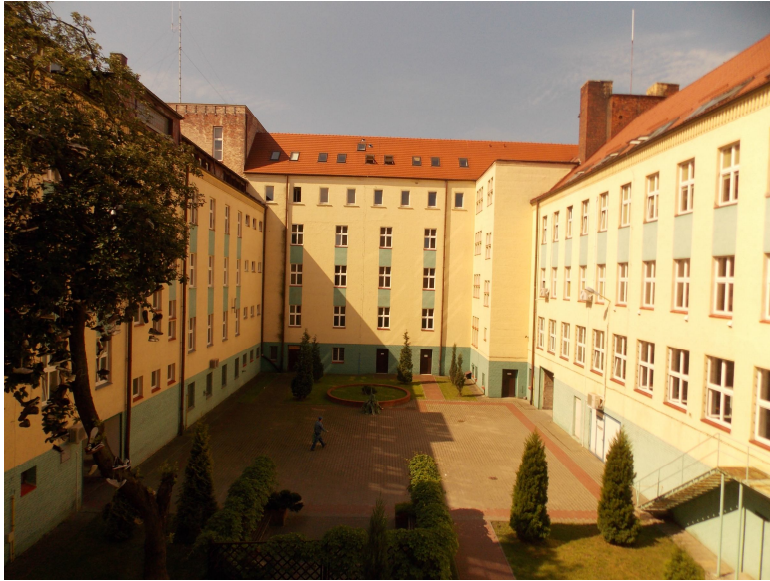
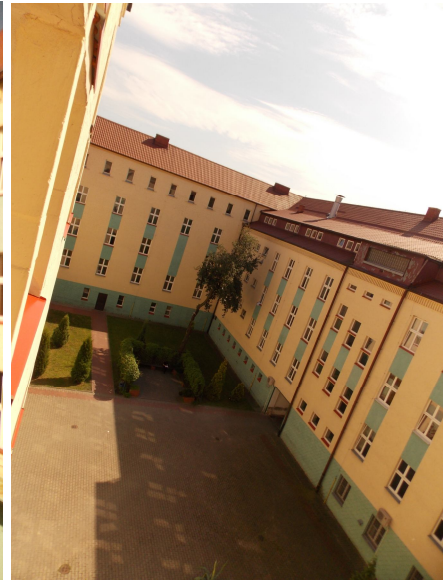
Fot 9 , Fot 10. Elewacje od strony dziedzińca nr 2 , do ocieplenia od zewnątrz

Prace polegające na ociepleniu ścian budynku od strony dziedzińców wewnętrznych, powinny uwzględniać odtworzenie płytek ceramicznych cokołu na wysokości kondygnacji przyziemia ,oraz innych detali architektonicznych tak by budynek po ociepleniu odtwarzał stan pierwotny.

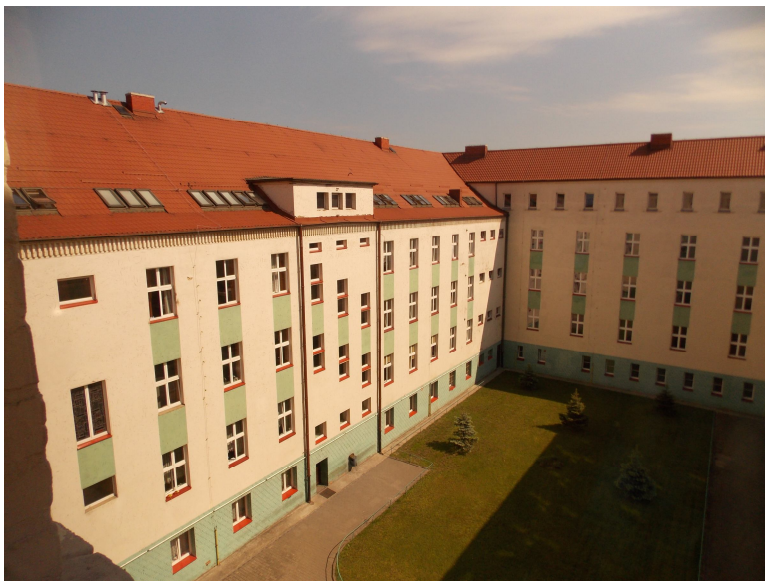
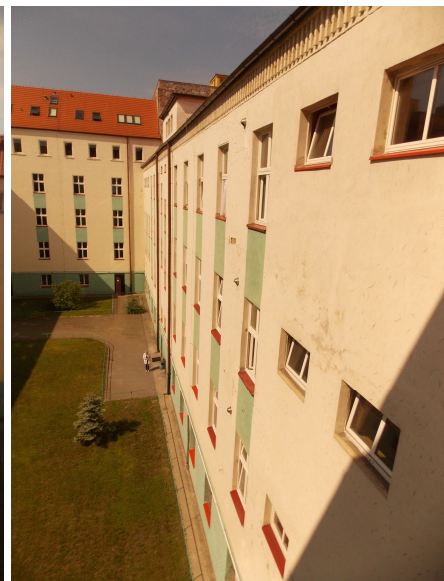
Fot 11 , Fot 12. Elewacje od strony dziedzińca nr 1, do ocieplenia od zewnątrz

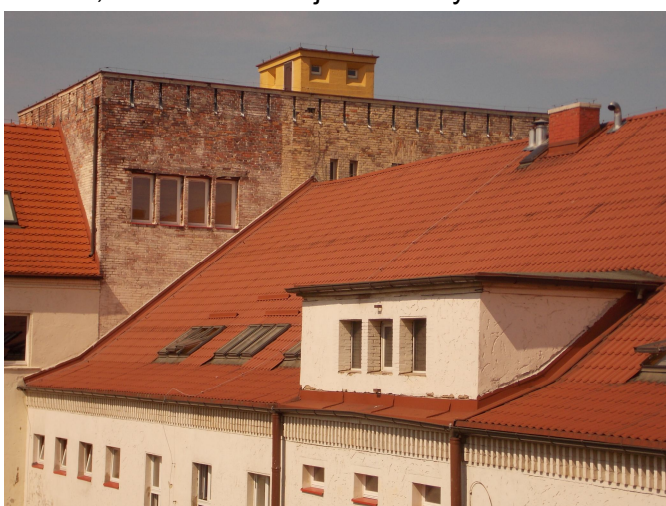
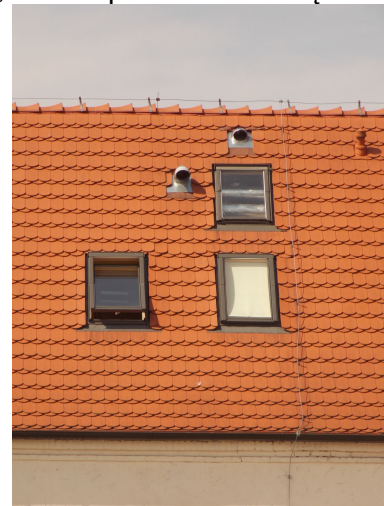
- Pokrycie dachowe - wielospadowy dach o dużym spadku wynoszącym około 45 stopni pokryty jest dachówką karpiówka i blachodachówką i jest w dobrym stanie technicznym , fragmenty dachów pokryte papą w dobrym stanie technicznym.

Fot 13 , Fot 14. Dach od strony dziedzińców kryty blachodachówką

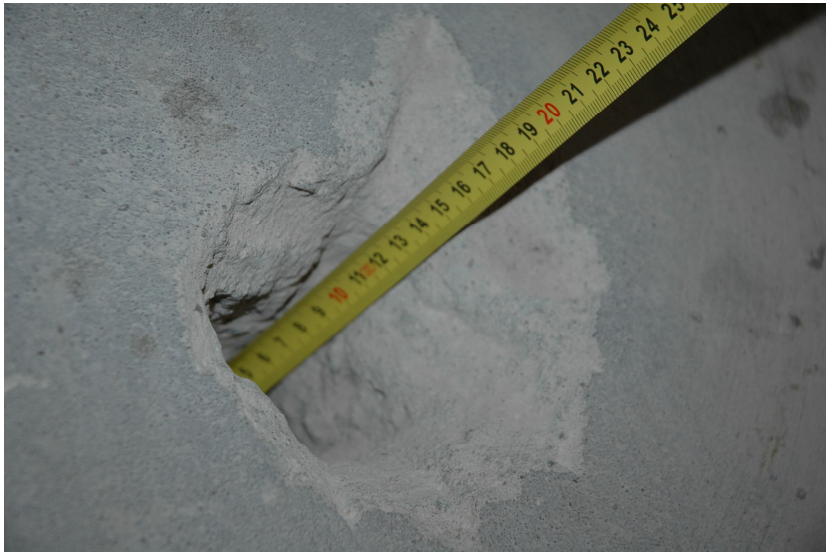
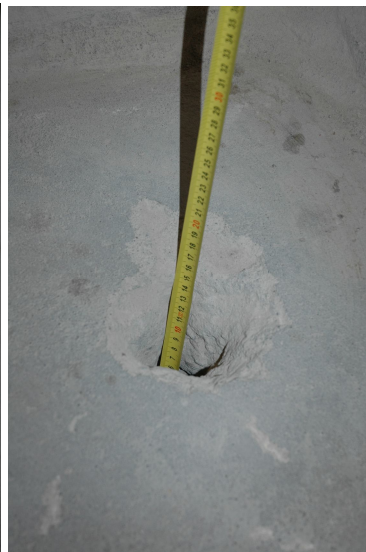
Fot 15 , Fot 16. Odkrytki posadzki betonowej w piwnicy

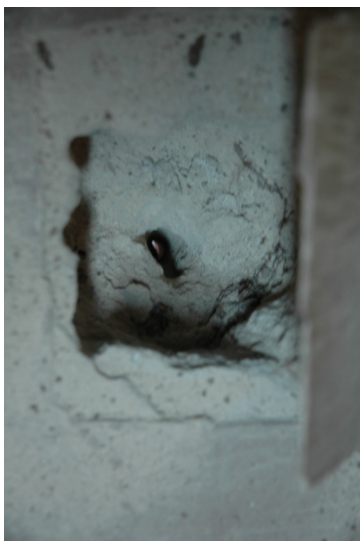
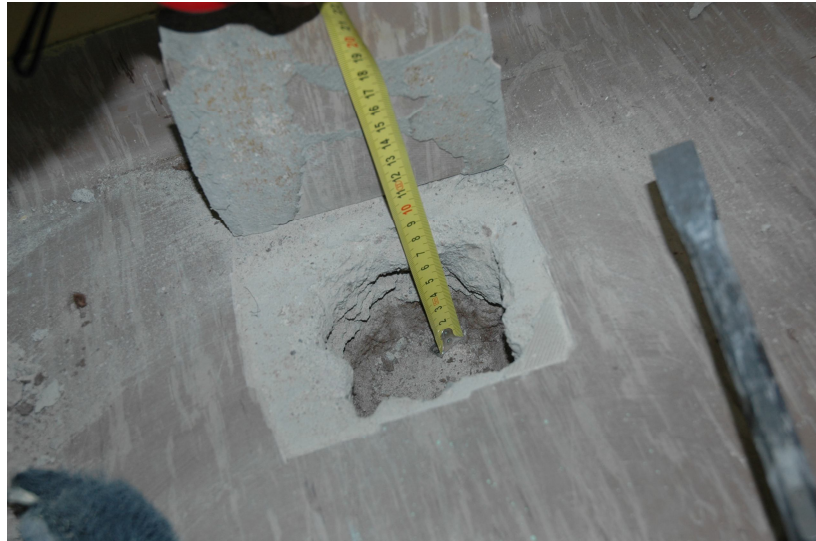
- Stropy w nawach podłużnych, typu Akerman o wysokości 21cm, zastosowane w nim pustaki ceramiczne mają wysokość 15cm natomiast żebra zbrojone są dołem 2 Ø12, A-I, górą 1 Ø12 A-I. Na korytarzach stropy żelbetowe płytowe wylewane na mokro w deskowaniach. Płyta stropu zbrojona stalą Ø12 A-I o rozstawie od 10 do 30cm, grubość stropu 15cm. Rozpiętość stropów Akermana waha się od 4,50m do 5,40m natomiast w żelbetowych płytowych od 2,45m do 3,10m. Wszystkie stropy opierają się na podciągach żelbetowych i zewnętrznych ścianach podłużnych. Na stropach ułożona jako ocieplenie płyta torfowa grubości 2cm i żużłobeton grubości 8cm. Od góry wykonana jest izolacja przykryta posadzką cementową grubości 2,5cm zatarta na gładko. Stan techniczny stropów jest dobry -nie ma widocznych uszkodzeń, pęknięć i ugięć. Jedyną wątpliwość budzi strop w klubie słuchacza w części F w Sali konsumpcyjnej nr -1.103 i Sali świetlicy, klub –nr -1.94. Istniejące belki żelbetowe zostały wykonane w sposób bardzo niechlujny , widoczne są pęknięcia i zarysowania. Strop należy wzmocnić z dwóch stron ceownikami zwykłymi C160.

Fot 17 , Fot 18. Odkrytki w stropie Akermana

Wszystkie stropy w Budynku Głównym są w stanie przenieść projektowane obciążenia oraz obciążenia od lekkich ścianek działowych , podwieszanych sufitów. Należy przewidzieć wzmocnienie stropu w klubie słuchacza w części F w Sali konsumpcyjnej nr -1.103 i Sali świetlicy, klub –nr -1.94. Istniejące belki żelbetowe należy wzmocnić z dwóch stron ceownikami zwykłymi C160 , połączonymi od spodu przewiązkami z płaskownika co 40 cm , skręconymi ze sobą śrubami M12 co 60cm. Belki osadzić w bruzdach ściennych o głębokości minimum 16cm. Belki nad podciągami stalowymi łączyć ze sobą za pomocą płaskownika poprzez zespawanie. Pod wzmocnieniem należy zainstalować sufit podwieszany z płyt GK.

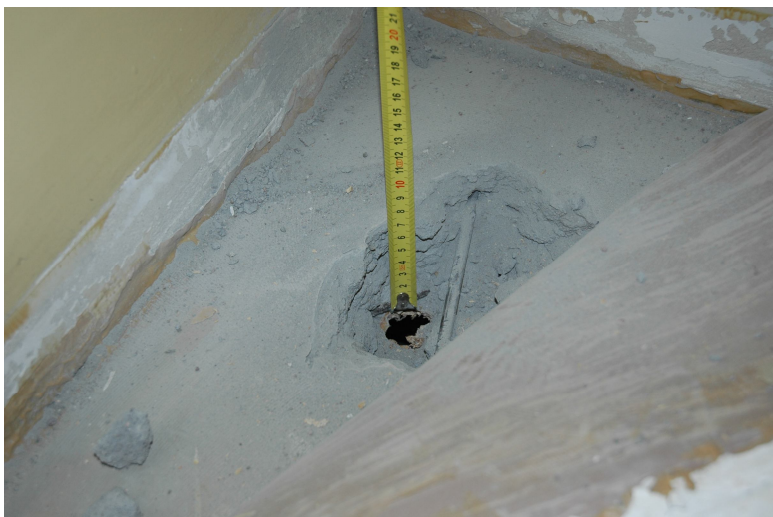
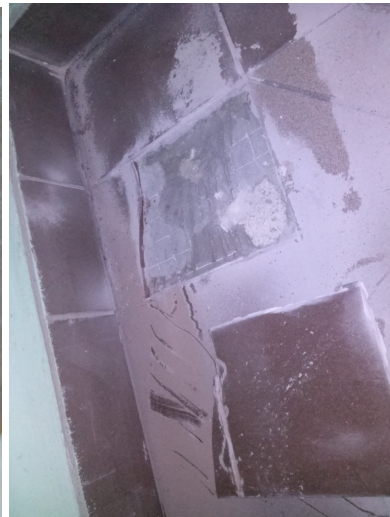
Fot 19 , Fot 20. Odkrytki w płytach żelbetowych

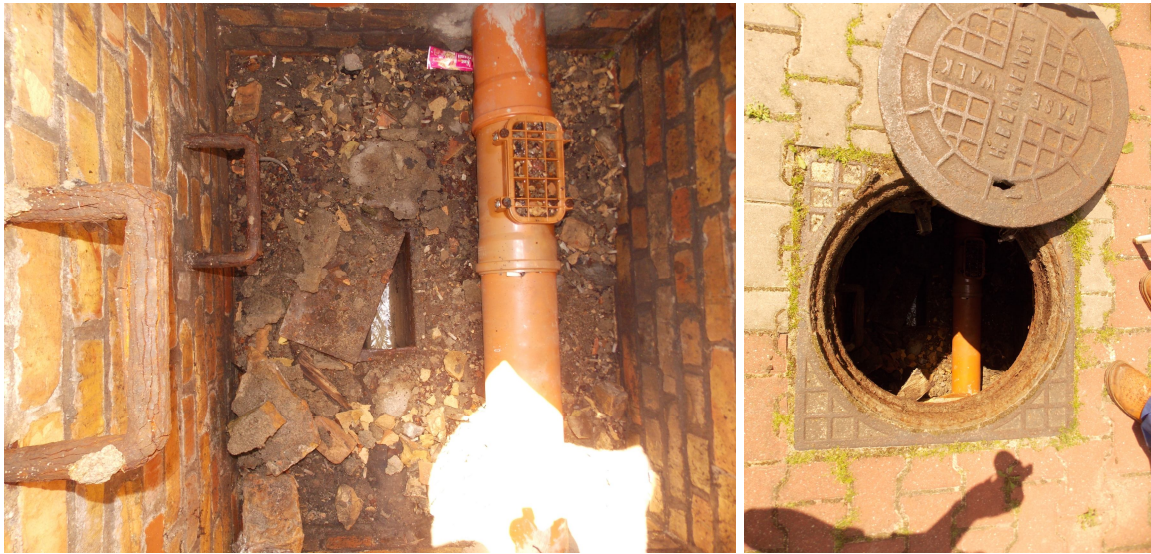
W obrębie terenu przy obiekcie zlokalizowano instalacje kanalizacji zewnętrznej deszczowej w postaci nowych rur. Z odkrywek kanalizacji wewnętrznej na dziedzińcach można określić stan przyłączy kanalizacji deszczowej jako dobry. Wpusty i włazy studni typowe żeliwne w dobrym stanie technicznym. Wątpliwość budzą rury spustowe i część przykanalików w bezpośrednim ich sąsiedztwie. Podczas planowanej przebudowy rury spustowe należy wymienić na nowe a przykanaliki oczyścić. W związku z częściowym zakryciem instalacji i brakiem studzienek niemożliwe było sprawdzenie wszystkich jej odcinków szczególnie dotyczących przyłącza do budynku.

Fot 21 , Fot 22. Kanalizacja deszczowa dziedzińców , widoczne nowe rury PCV

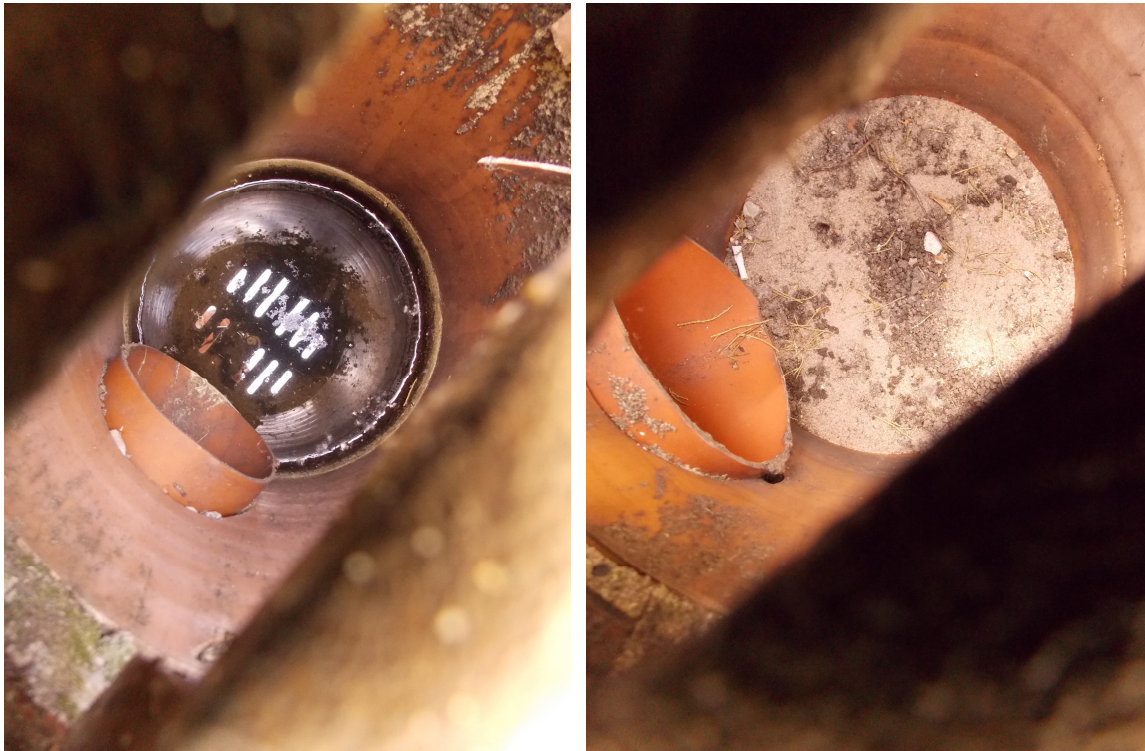
Fot 23 , Fot 24. Kanalizacja deszczowa dziedzińców , widoczne nowe rury PCV
